INTERVENTO DI RISTRUTTURAZIONE DEL FABBRICATO VIAGGIATORI PROGETTO ESECUTIVO

F.V. SANT'AGNELLO

RELAZIONE TECNICA GENERALE

TAVOLA N.:
R.A.01

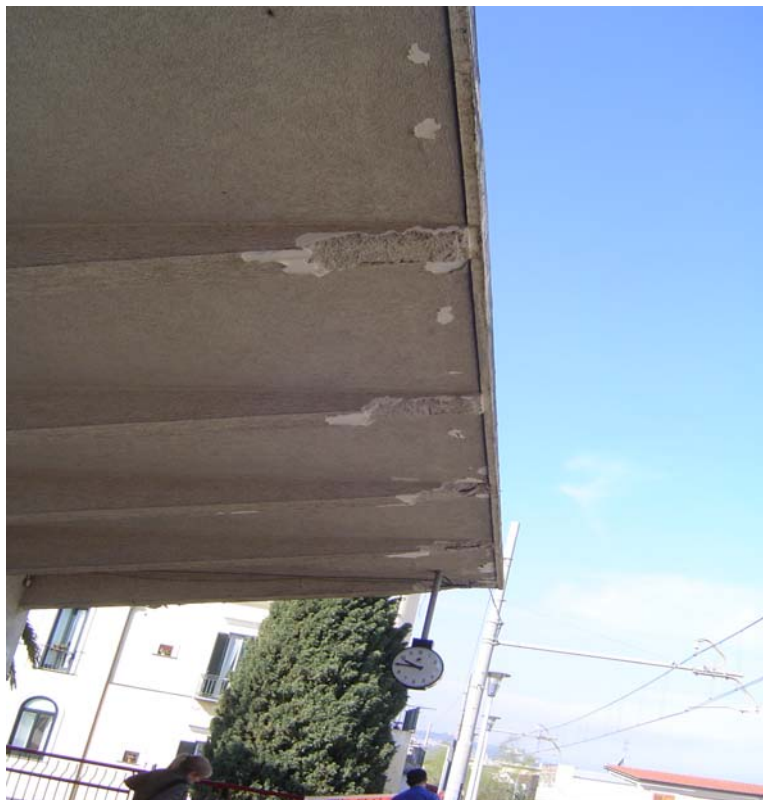
Vista pensilina con travi in avanzato stato di degrado

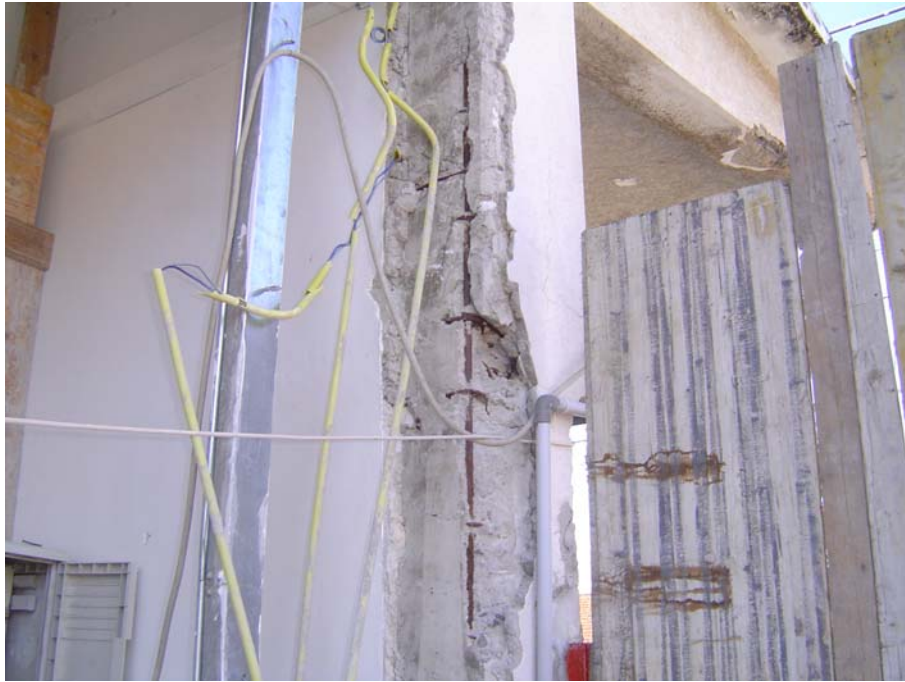
Nello stesso tempo, andando a rimuovere il rivestimento in marmo e gli intonaci dai pilastri interessati dai lavori nella zona destinata alla nuova biglietteria, venne alla luce un calcestruzzo decisamente ammalorato

con granulometria disomogenea e con presenza diffusa di armature metalliche ossidate.

Presenza di calcestruzzo ed armature metalliche in cattivo stato

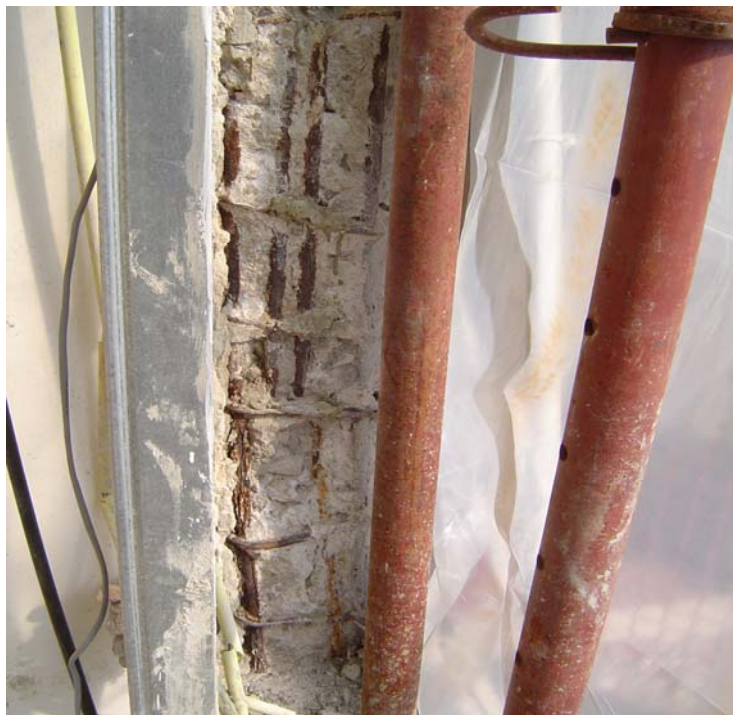
Pilastro d'angolo dove si evidenzia l'avanzato stato di corrosione delle armature principali e la mancanza di staffe idonee.

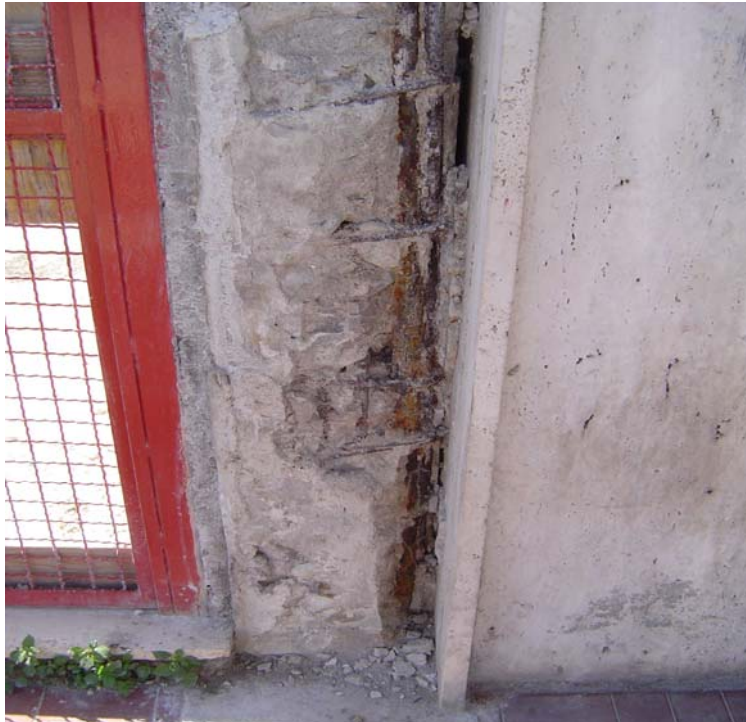
Pilastro dove è presente una forte concentrazione di armature fortemente corrose senza adeguato copri ferro.

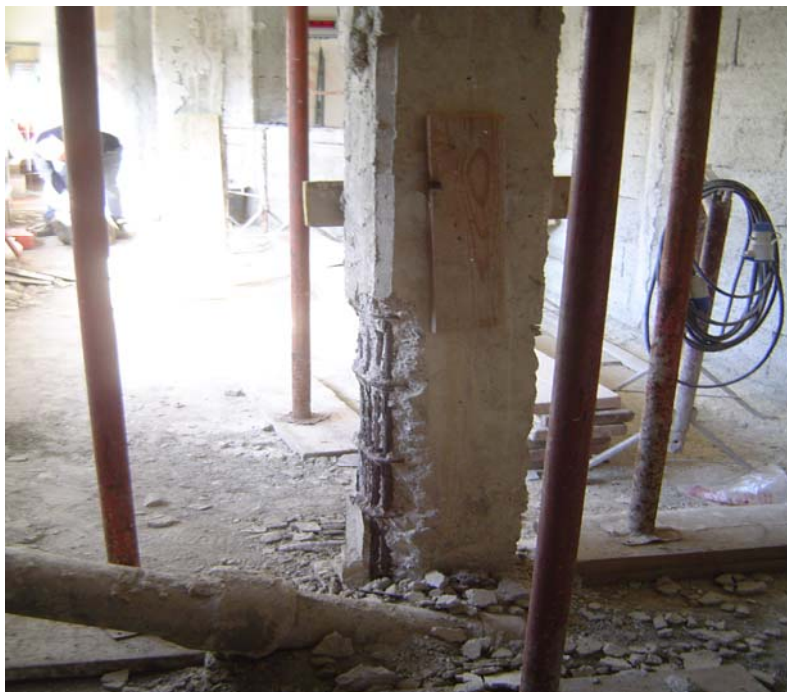
La presenza di armature corrose espelle il copri ferro riducendo drasticamente la sezione reagente come in questo caso.

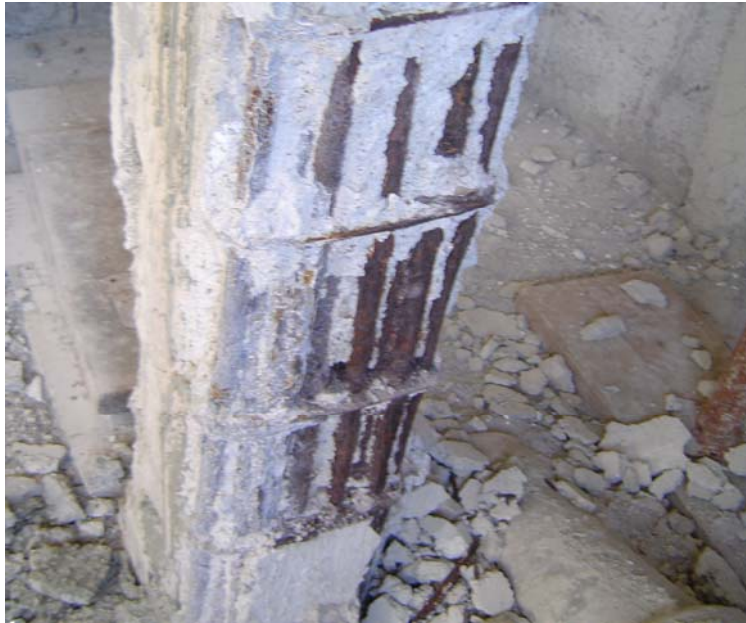
Pilastro seriamente danneggiato con armature in avanzato stato di degrado, calcestruzzo scadente e conseguente riduzione della sezione reagente.

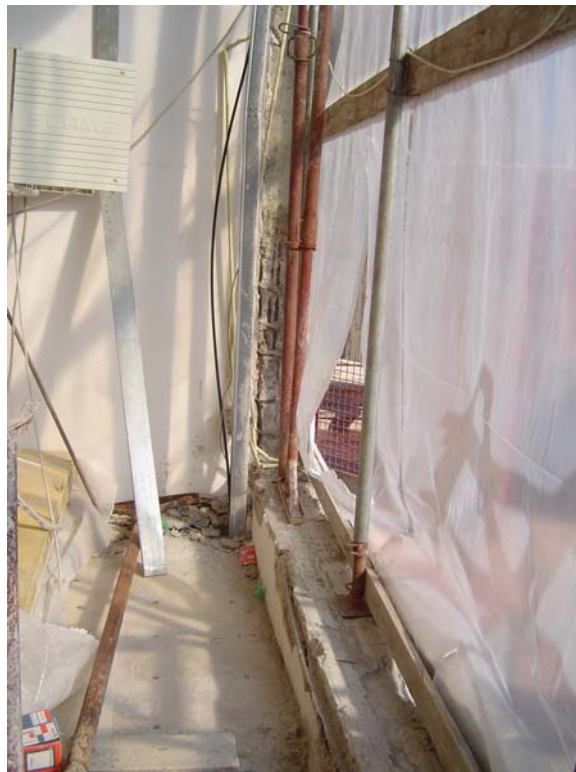
Durante i lavori nel demolire la parete sul terrazzo, terrazzo che avrebbe dovuto ospitare il vano ascensore, fu rinvenuta nello spessore della parete suddetta una trave estradossata di circa 30 cm di altezza le cui armature risultavano in pessimo stato di conservazione.

Tale situazione, del tutto imprevedibile ed imprevedibile, non era riportata sui grafici strutturali originali ne era individuabile a priori perché era nascosta nello spessore della parete. Ovviamente tale trave, risultando da ostacolo, andava rimossa, compromettendo lo schema statico dell'edificio, con tutte le conseguenze ai fini delle verifiche statiche e sismiche e degli adeguamenti richiesti di sicuro non trascurabili, o in alternativa, andava modificato l'impianto ascensore aumentando la corsa e realizzando una rampa davanti all'ingresso dello stesso al primo piano.

Rinvenimento di trave estradossata armata senza staffe
