## INTERVENTO DI RISTRUTTURAZIONE DEL FABBRICATO VIAGGIATORI PROGETTO ESECUTIVO

# F.V. SANT'AGNELLO

**DOCUMENTAZIONE FOTOGRAFICA CON STATO DI DEGRADO**

TAVOLA N.:		<b>2.1</b>
1	SETTEMBRE 2017	
0	MARZO 2012	
REC.	DATA	REV./DESC.
		COMP.
		APPROV.

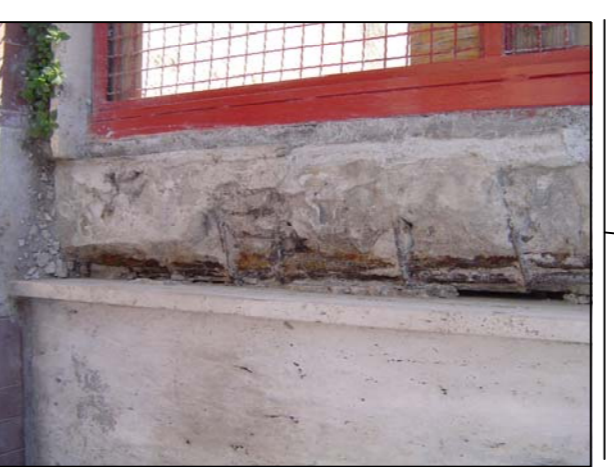
Piastro in avanzato stato di degrado

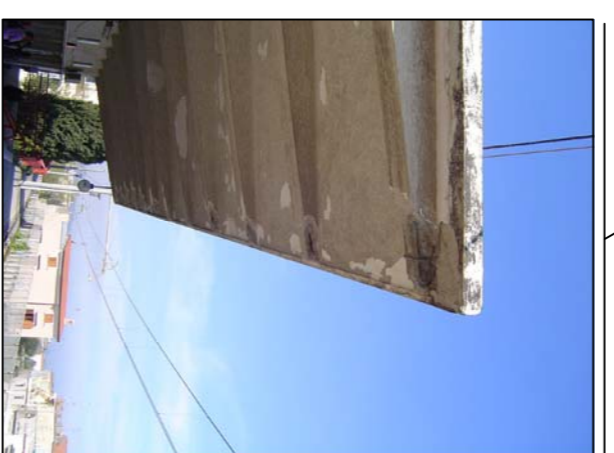
Visa pensilina con travi in avanzato stato di degrado

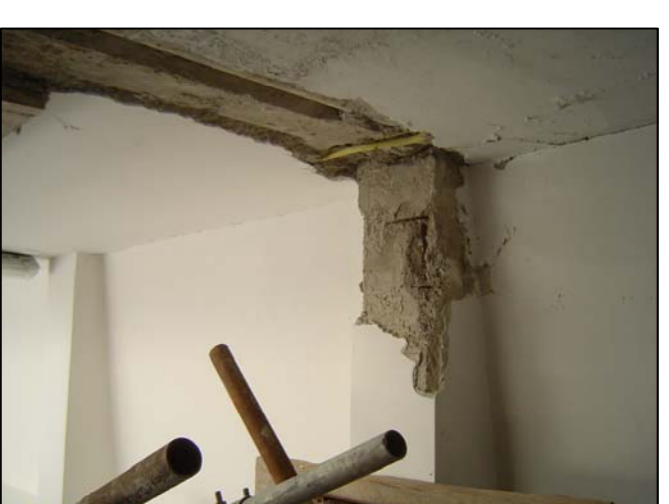
Travi con presenza di armature corrose

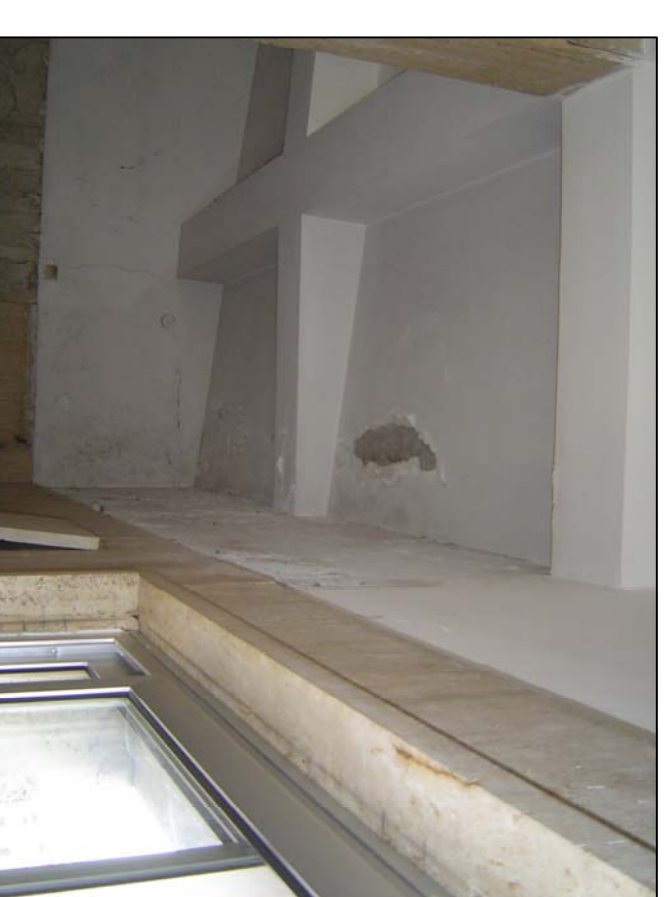
Presenza di infiltrazioni dal tetto

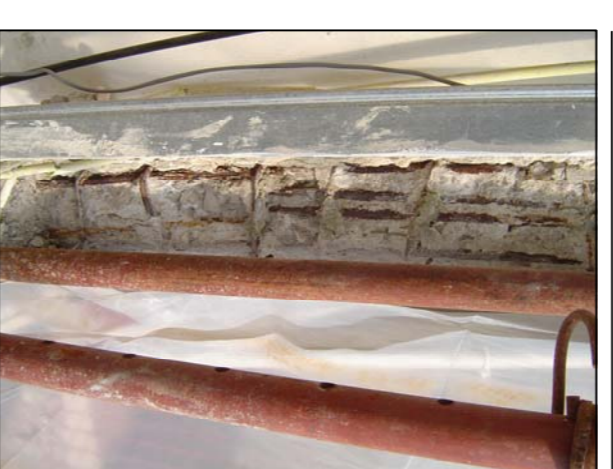
Piastro dove è presente una forte concentrazione di armature corrose senza adeguato copri ferro

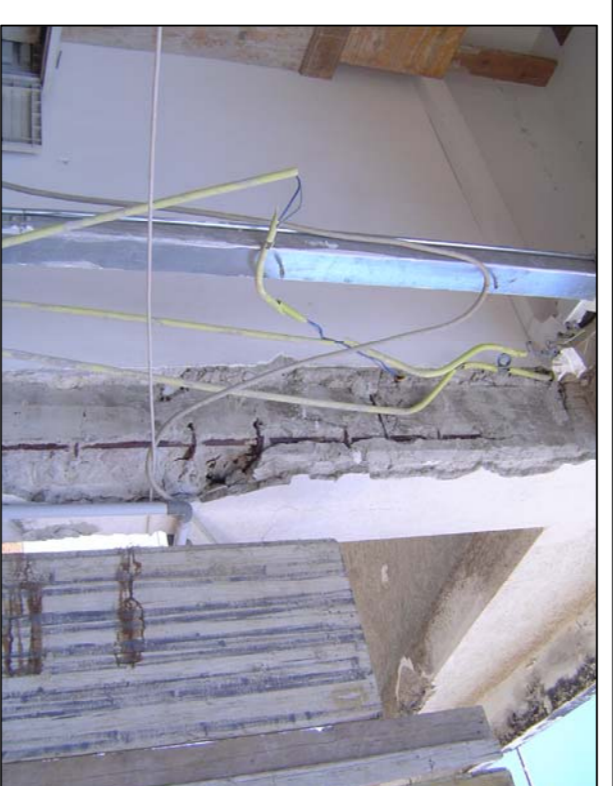
Presenza di calccestruzzo di scadenti caratteristiche

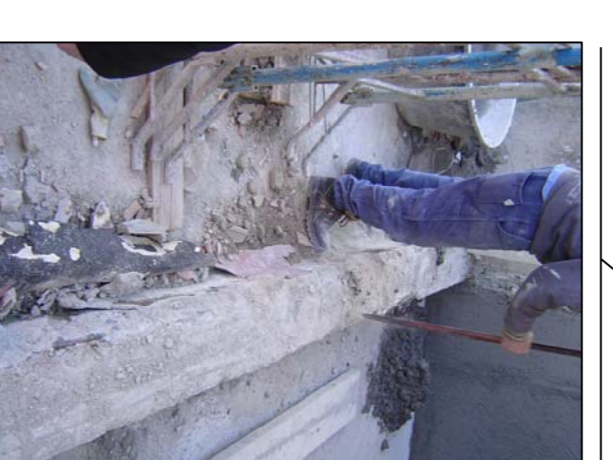
Rinvenimento trave estradossata

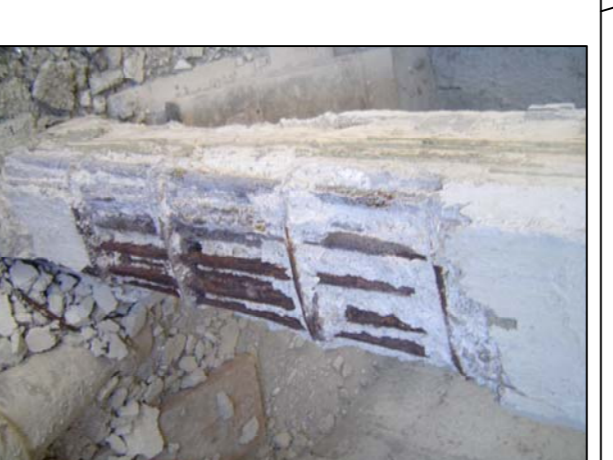
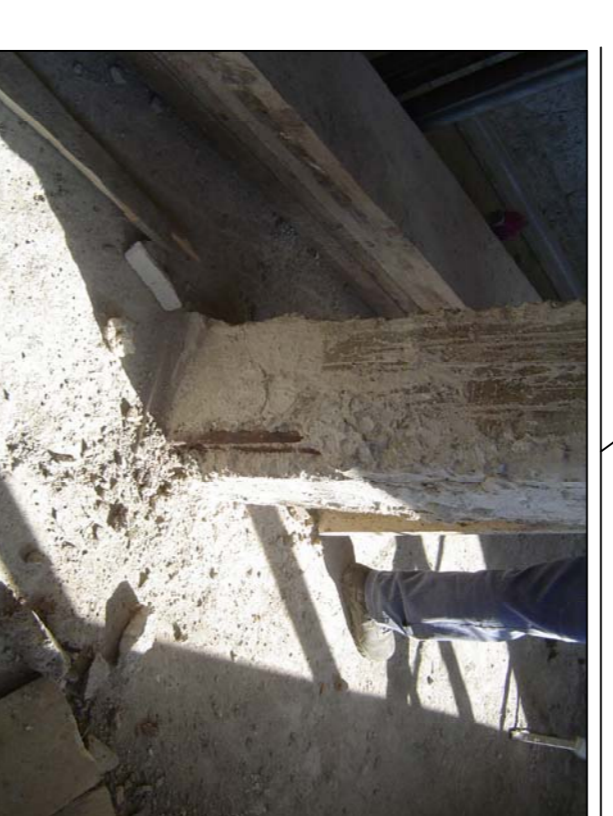
Piastri vari dove si evidenzia l'avanzato stato di corrosione delle armature principali e la mancanza di stalle

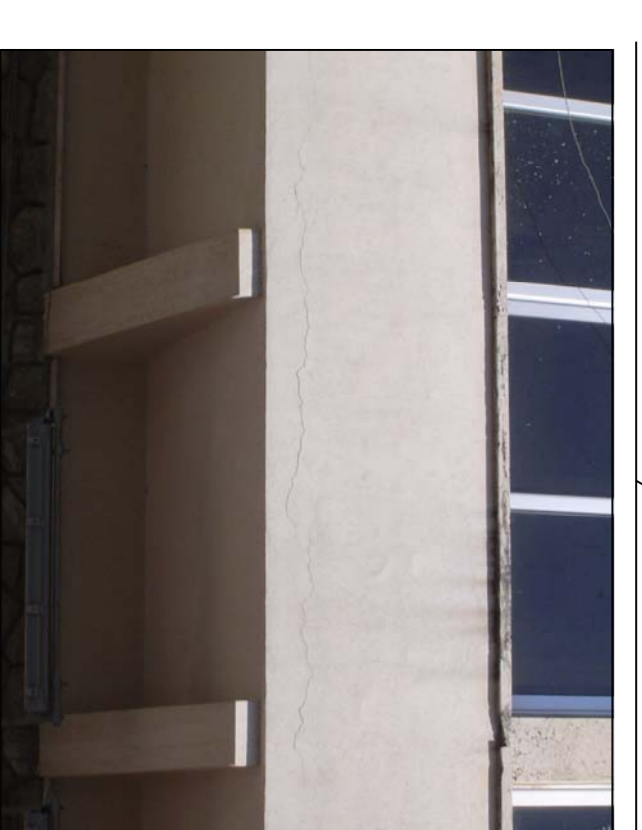
Lesioni diffuse in facciata lungo il solaio

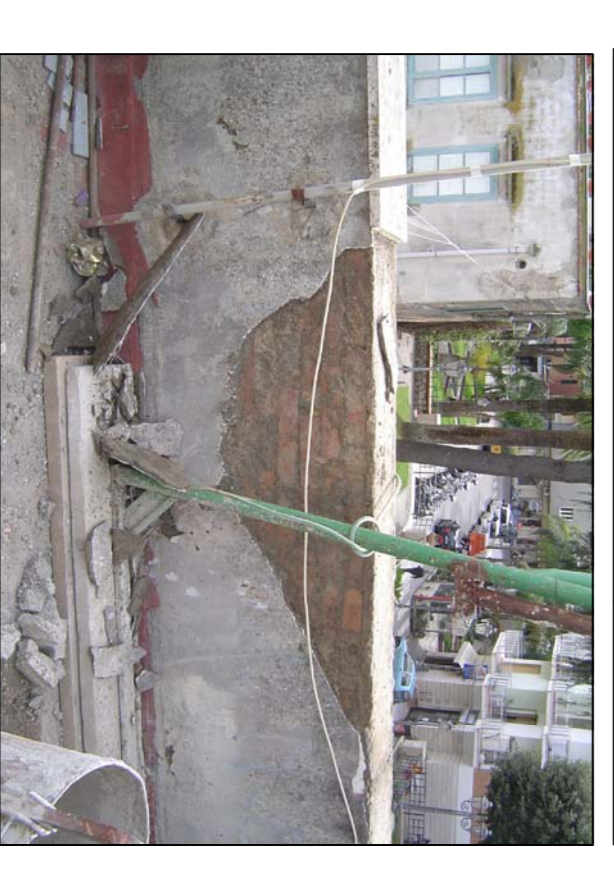
Muretto terrazzo senza cordolo in sommità
